VIVIENDA 2º B. TIPO 1

VIVIENDA 2º A. TIPO 2 E: 1/100

VIVIENDA 2º C. TIPO 3.0 E: 1/100

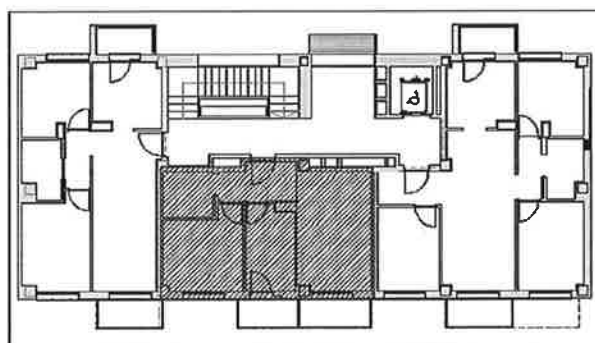
E: 1/100

SUPERFICIES ÚTILES	m2
SALÓN COMEDOR	14.57
COCINA	7.03
LAVADERO (1/2)	1.38
BAÑO	3.84
VESTÍBULO	4.85
DORMITORIO	10.28
TERRAZA (1/2)	1.60
<b>TOTAL SUPERFICIE ÚTIL</b>	<b>43.57</b>

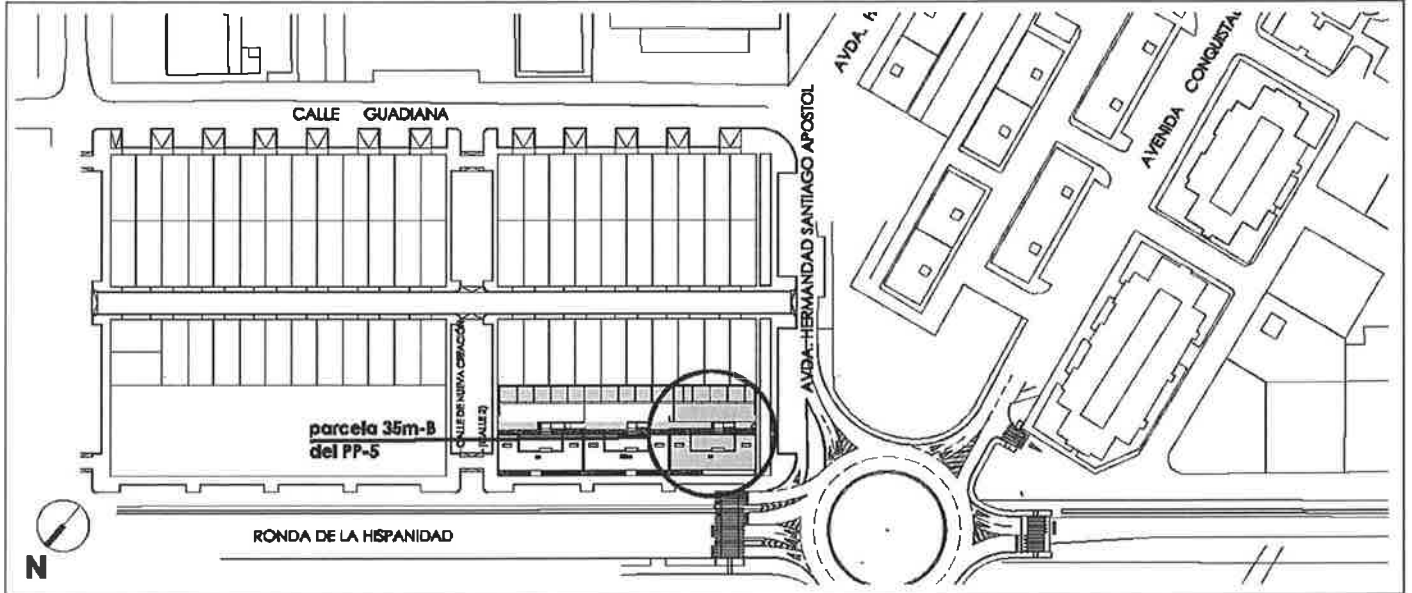
Situación vivienda 2ªA. Planta segunda. E: 1/300

SUPERFICIES ÚTILES	m2
SALÓN COMEDOR-COCINA	24.65
LAVADERO (1/2)	1.25
BAÑO	3.64
PASILLO	2.47
DORMITORIO 1	10.58
DORMITORIO 2	7.85
TERRAZA (1/2)	1.52
<b>TOTAL SUPERFICIE ÚTIL</b>	<b>51.98</b>

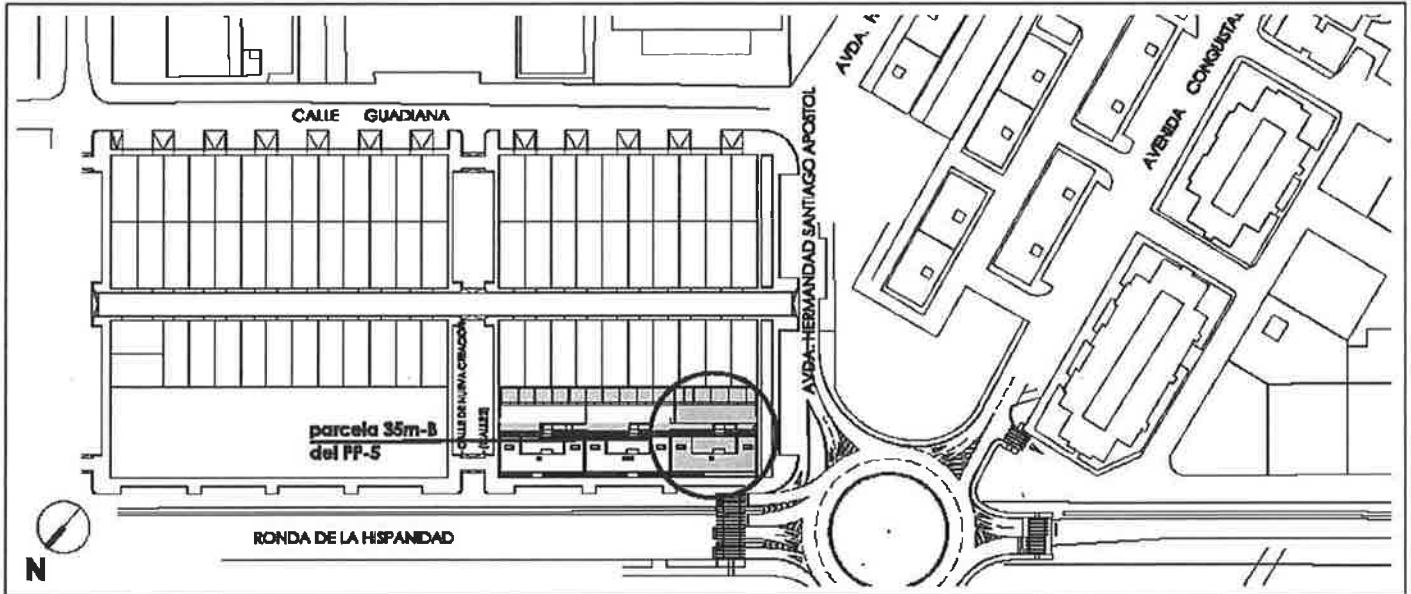
Situación vivienda 2º C. Planta segunda. E: 1/300

SUPERFICIES ÚTILES	m <sup>2</sup>
SALÓN COMEDOR-COCINA	26.28
LAVADERO (1/2)	1.25
BAÑO	3.63
VESTÍBULO	2.49
PASILLO	2.76
DORMITORIO 1	8.59
DORMITORIO 2	10.00
DORMITORIOS	7.97
TERRAZA (1/2)	1.55
<b>TOTAL SUPERFICIE ÚTIL</b>	<b>65.52</b>
